Windmühle Blender:
Abwicklung der Fassade und Grundriss,
erstellt auf Basis der 1995 angefertigten
Aufmaßskizze der Hermann Wiebe
Bauunternehmen GmbH.

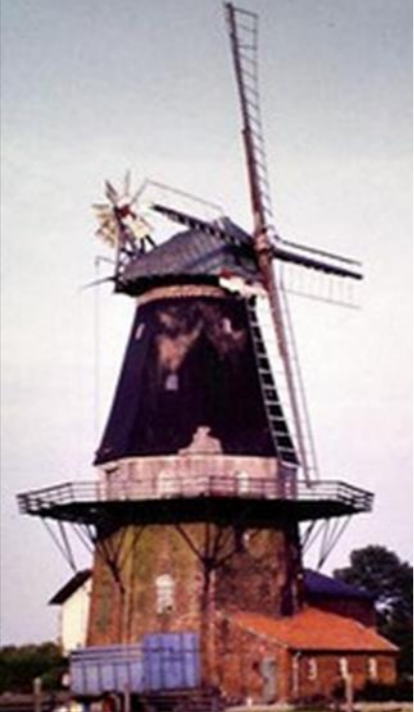
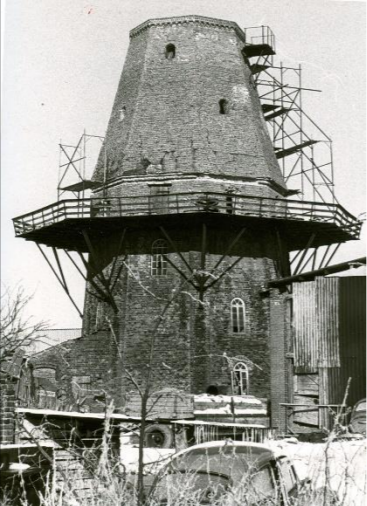
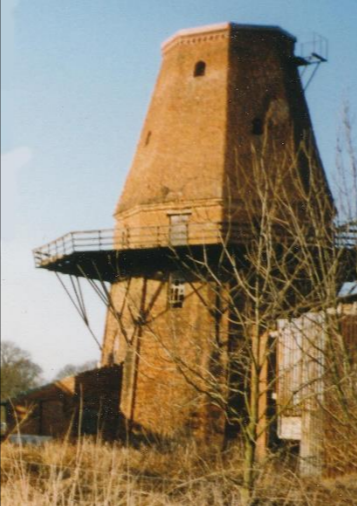
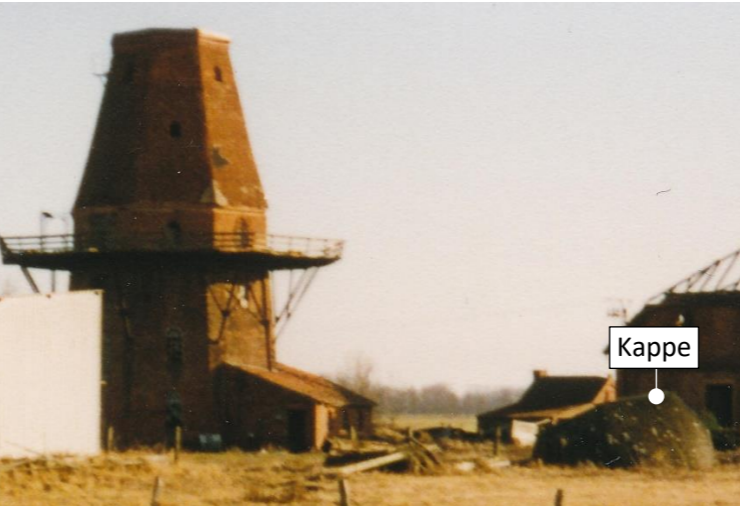
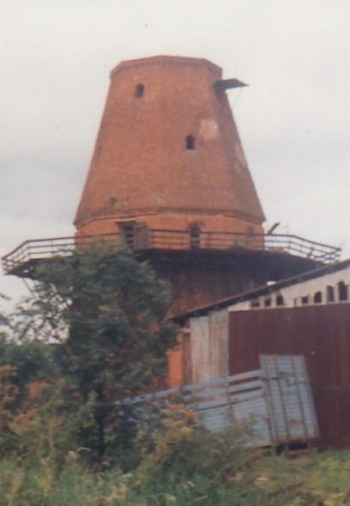
Foto:

Angaben:	1983	Zwischen 1983 - 1990, [Anm.: Datierung „1977“ kann nicht stimmen!] „vaz4“	Um 1990, Alfred Kleemiss, -1	1990, Alfred Kleemiss, -3	18.04.1992, Fotograf: Franz Schnelle	1992, Fotograf: Rüdiger Hagen
Quelle:	https://emvb.jimdofree.com/chronik/1983/	www.alt-blender.de Volker Wolters	www.alt-blender.de Volker Wolters	www.alt-blender.de Volker Wolters	https://milledatabase.org/mills/germany-windmuhle-blender_id_18094	Mühlen-Archiv der Mühlenvereinigung Niedersachsen - Bremen e.V.
Exposition:	Nordwest – West – Südwest (=Flächen 1 – 8 – 7)	Süd – Südost – Ost – Nordost (= Flächen 6 – 5 – 4 – 3)	Süd – Südost – Ost (= Flächen 6 – 5 – 4)	West – Südwest – Süd (= Flächen 8 – 7 – 6)	Südwest – Süd – Südost (= Flächen 7 – 6 – 5)	Süd – Südost – Ost – Nordost (= Flächen 6 – 5 – 4 – 3)
Beschreibung der Fassade, soweit erkennbar:	Achtkant: Verputzt, schwarz gestrichen, teils abgeblättert, teils Putzabplatzungen. Galeriegeschoss: Verputzt, weiß gestrichen, teils abgeblättert/verwittert. Galeriestützen aus Stahl. Unterbau: Ziegelsichtig.	Achtkant: Ziegelsichtig (Putz wurde abgeschlagen), Risse erkennbar.. Galeriegeschoss: Ziegelsichtig (Putz wurde abgeschlagen). Galeriestützen aus Stahl. Unterbau: Ziegelsichtig.	Achtkant: Ziegelsichtig (Putz wurde abgeschlagen), Risse erkennbar. Galeriegeschoss: Ziegelsichtig (Putz wurde abgeschlagen). Galeriestützen aus Stahl. Unterbau: Ziegelsichtig.	Achtkant: Ziegelsichtig (Putz wurde abgeschlagen), Risse erkennbar. Galeriegeschoss: Ziegelsichtig (Putz wurde abgeschlagen). Galeriestützen aus Stahl. Unterbau: Ziegelsichtig.	Achtkant: Ziegelsichtig (Putz wurde abgeschlagen), Risse erkennbar. Galeriegeschoss: Ziegelsichtig (Putz wurde abgeschlagen). Galeriestützen aus Stahl. Unterbau: Ziegelsichtig.	Achtkant: Ziegelsichtig (Putz wurde abgeschlagen), Risse erkennbar. Galeriegeschoss: Ziegelsichtig (Putz wurde abgeschlagen). Galeriestützen aus Stahl. Unterbau: Ziegelsichtig.
